א.ד. גן ציבורי הסנונית רחוב הסנונית קדימה

מזהה 896669  
שם שאלון/ברקוד סיכום המבדק

#	שאלה	תשובה	הערה
	שם הלקוח	א.ד. מתקני משחק	
	פירוט המתקנים	כמות המתקנים שנבדקו כמפורט בהמשך הדוח	3
	חלקם מסומנים בתוויית סימון של חברת עצמון		
	מהות הבדיקה	בבדיקה חלקית בהתאם לדרישות תקן ת"י 1498 מהדורה 2006 בחלקים המפורטים להלן: חלק 1: 4.2.4.4-4.2.5, 4.2.4.6, 4.2.4.7, 4.2.4.1, 4.2.6, 4.2.7, 4.2.8, 4.2.9.1-4.2.12.3, 4.2.13, 7, טבלה 1, טבלה 2, טבלה 3, טבלה 4, מוסף ד' חלק 2: 4 חלק 3: 4, טבלה 1, טבלה 2 חלק 4: 4 חלק 5: 5, 6 חלק 6: 4, 5 חלק 7: 6.2.g חלק 8: 3, 4	
	סיכום הבדיקה	המתקנים הנ"ל מתאימים לדרישת התקן ת"י 1498 בחלק מהסעיפים המופיעים במהות הבדיקה.	
	סיכום	מתקני המשחקים הנ"ל נבדקו בהתאמה לדרישות התקן לכל הגילאים כיסוי השטח באתר במתקנים בוצע באמצעות דשא סינטטי על מתקני משחקים חלה חובת תו תקן, בעל המתקן נדרש לתחזק את המתקנים באמצעות גוף בעל היתר ממכון התקנים

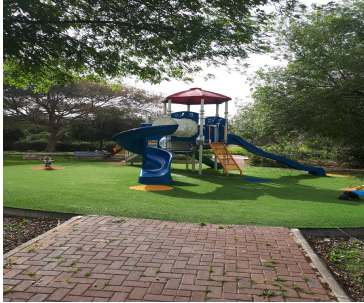
מתקן משולב עם מגדלים תקן חדש - 1 896670

פירוט ליקויים המתקן נבדק ונמצא תקין

תאור המתקן מתקן משולב בעל מגדל 1

שם היצרן עצמון

כיסוי השטח באתר במתקנים בוצע באמצעות דשא סינטטי

אל המגדל מורכבים הרכיבים הבאים:

מגלשה ישרה מפברגלס

המגדל משולש

למגדל קיים גגון

גרם מדרגות ממתכת

מגלשה לולינית מפברגלס

פנל משחק צבעים

גובה המפלוס בס"מ מפני הקרקע:

מגלשה גלית מפלסטיק

2+ בועה שקופה מפלסטיק

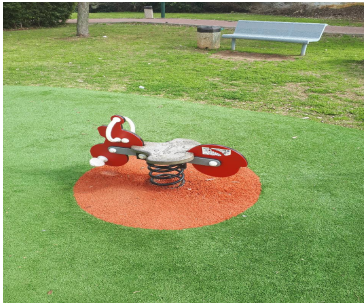
896673 מתקן-תקן ת" 1498 תקן חדש 1

שם היצרן Kompan

כיסוי השטח באתר במתקנים בוצע באמצעות דשא מלאכותי

שם המתקן נענוע קפיץ בדמות מפלסטיק גיטרה

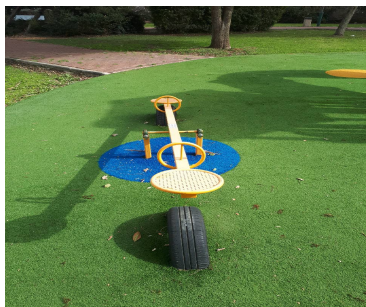
מתקן-תקן ת"י 1498 תקן חדש 2 896674

שם היצרן עצמון

כיסוי השטח באתר במתקנים בוצע באמצעות דשא מלאכותי

שם המתקן עלה ורד מתכת עם 2 מושבים ו-2 מאחזים עגולים ממתכת

פירוט ליקויים המתקן נבדק ונמצא תקין
